VOLKSWAGEN de México Aseguramiento de la Calidad Laboratorio Central NAR Km. 116 Aut. México-Puebla				Reporte de laboratorio No. 66-Z-14-00637 Hrs. empleadas: 60.0			
Adelantado		Reporte final		x	Hoja 1 / 12		
Descripción	ANTEPECHO	Fecha dibujo	Para BMG	Proveedor	No. CPM	Grado	
No. Parte	.5C1.868.088.A	11.02.11	No	M0011571 00 - QUALITY INSTRUMENTS /MEXICO	--	-	
Tipo	VW 324 Beetle						
Solicitante: Departamento/CC: Polímeros interiores / 8573 Contacto: Bautista Mejia, Ismael Teléfono: +52-222-230-9401					Fechas: Solicitud: 15.02.14 Entrada pza: 17.02.14 Salida: 09.04.14		
Título: Homologación laboratorio Quality Instruments				Origen: Werkstoffentwicklung

Homologación de pruebas de adherencia según TL 211 y TL 226 entre el Laboratorio Central NAR y el Laboratorio Quality Instruments de México , con la finalidad de que sea una opción para efectuar pruebas para los proveedores de VWM.

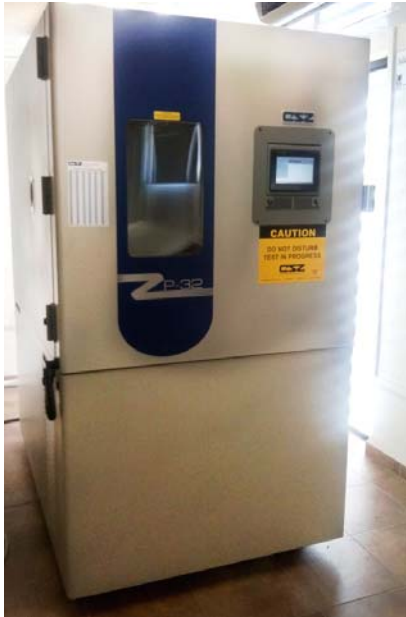
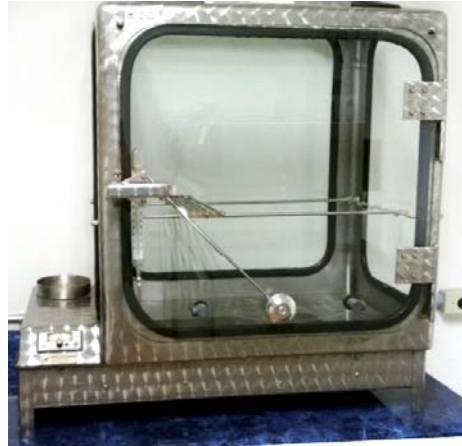
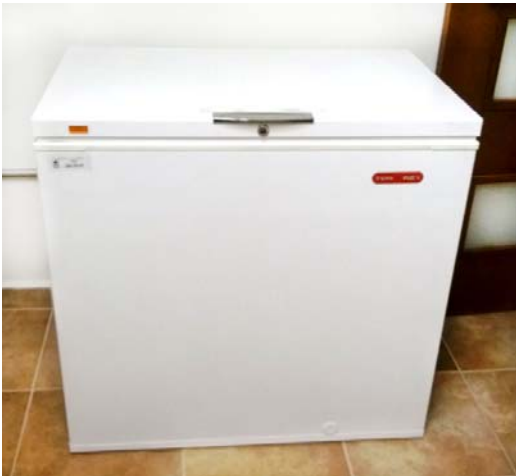
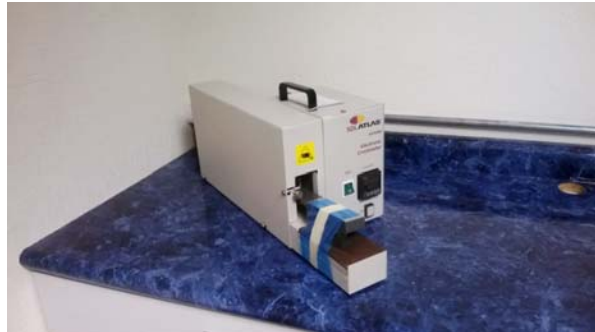
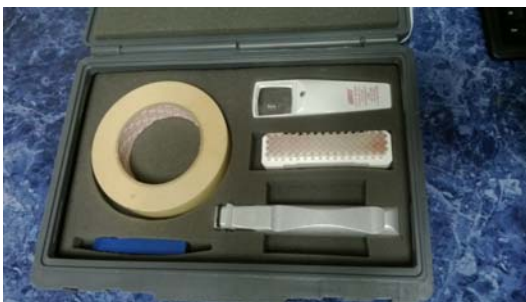
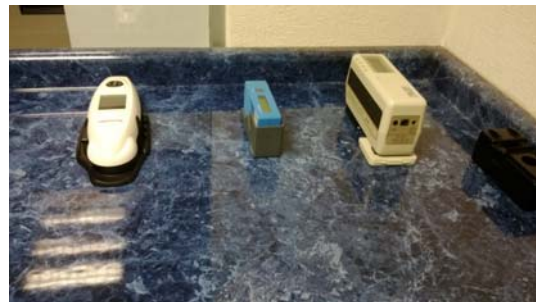
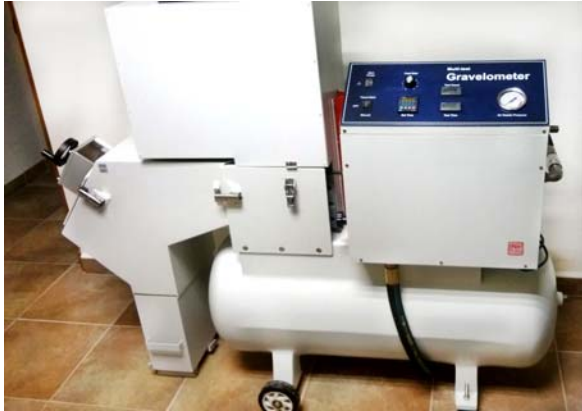
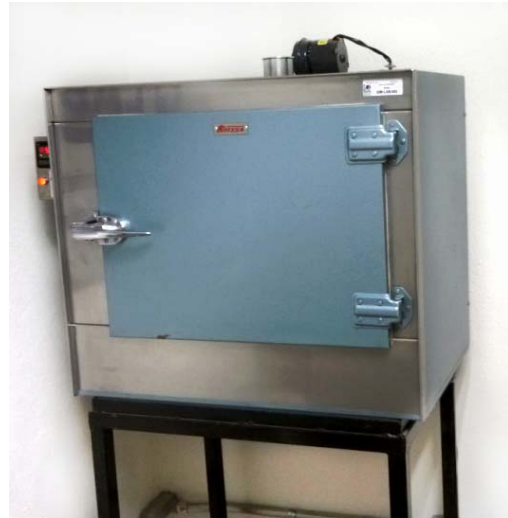
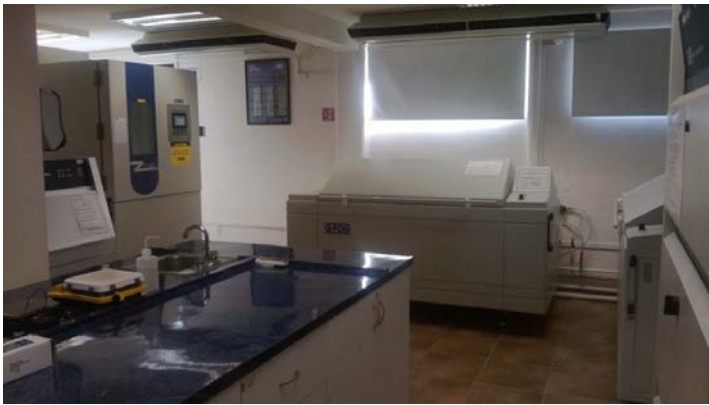
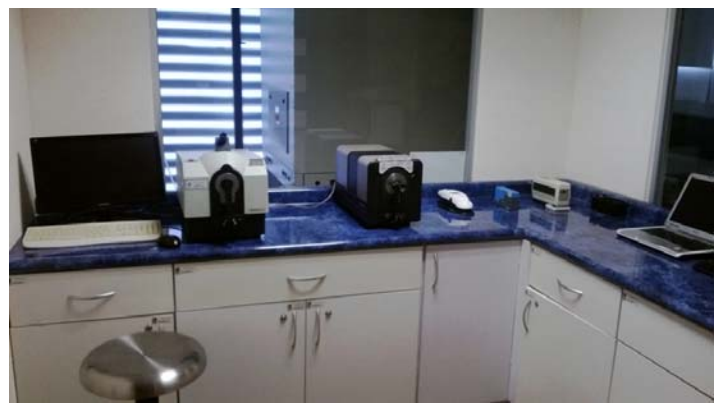
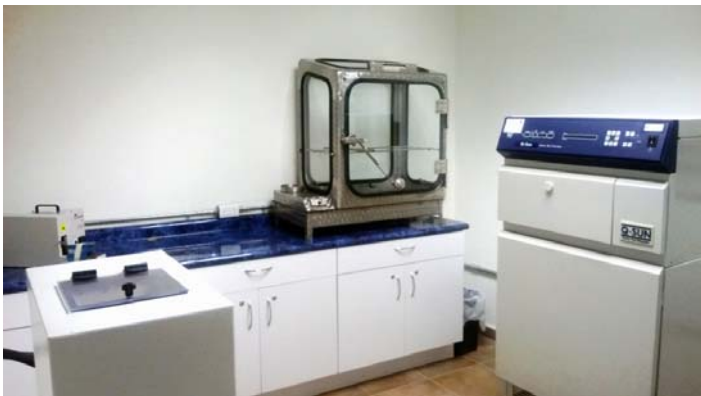
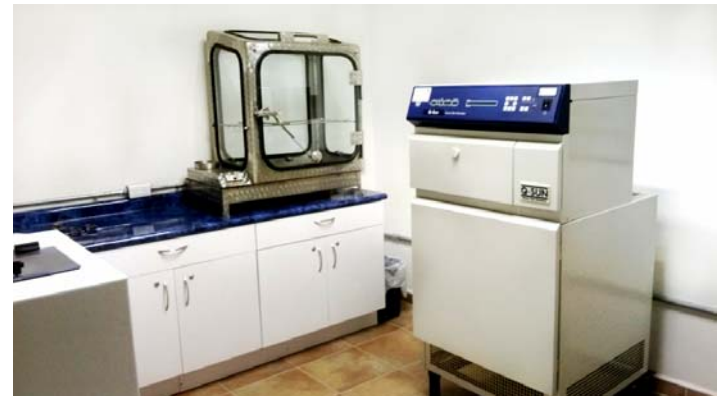
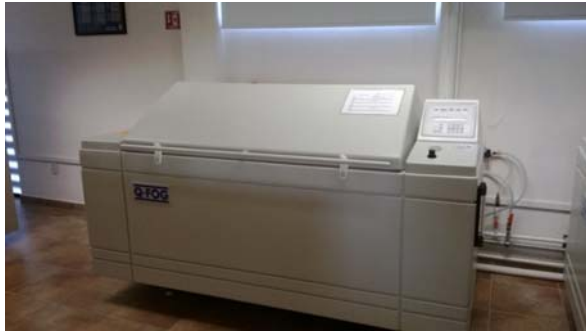
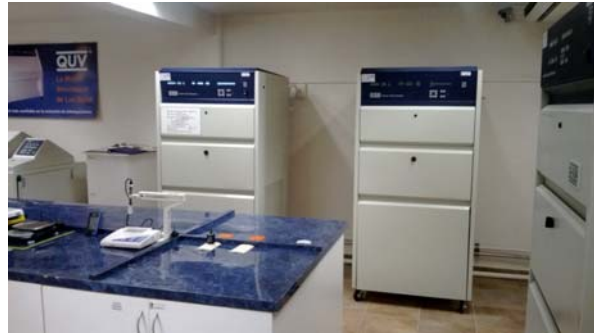
El laboratorio de Quality Instruments cuenta con el equipamiento y personal para efectuar las pruebas (ver tablas y fotos anexas).
